## KUALITAS PERANCANGAN TAMAN BENTENG ROTTERDAM MAKASSAR

**Abstrak\_** Taman kota merupakan ruang terbuka publik secara optimal digunakan sebagai area yang berfungsi baik secara langsung maupun tidak langsung untuk kehidupan dan kesejahteraan warga kotanya. Tujuan dari penelitian ini adalah untuk mengetahui kualitas perancangan taman Benteng Rotterdam. Analisis yang dilakukan meliputi analisis deskriptif dan kualitatif terhadap data yang dikumpulkan dan penilaian KPI (*Key Performance Index*). Nilai KPI menunjukkan bahwa kualitas perancangan taman sebesar 0.66 yang artinya kondisi taman Benteng Rotterdam kurang sesuai dengan standar.

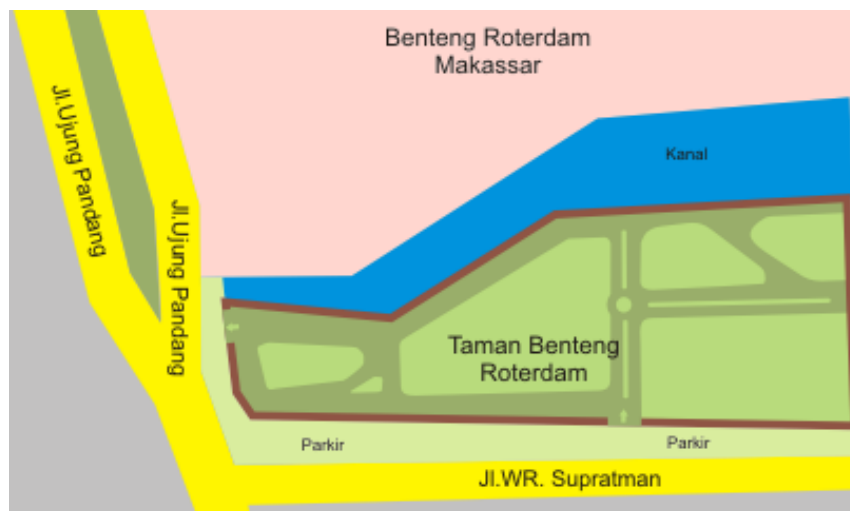
Taman Benteng Roterdam memiliki luas 3.160 m<sup>2</sup>. Taman ini masih dalam kawasan Benteng Roterdam yang berada di samping Utara taman dengan dibatasi oleh kanal buatan yang panjangnya sekitar 300 m,

Gambar.: Tapak Taman Roterdam  
Sumber: Olah Data, 2017

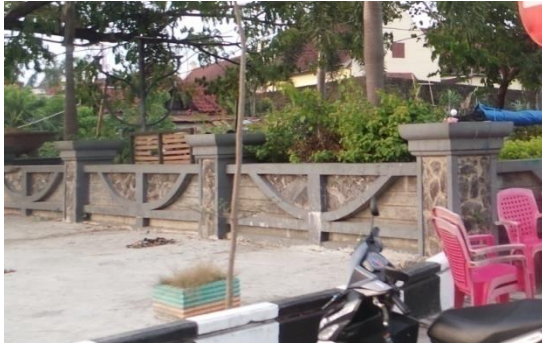
Pendapat pengunjung mengenai kemudahan memasuki Taman Benteng Rotterdam (95%) dan mudah dilihat (86%). Hal ini karena Taman Benteng Reterdam bisa diakses dari dua jalan yaitu jalan Ujung Pandang dan jalan WR. Supratman.

(a) Jalan Ujung Pandang

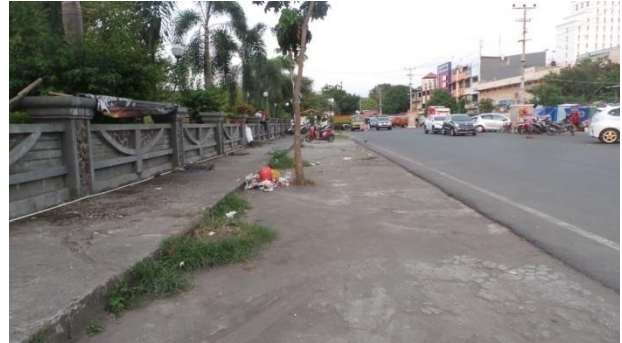
(b) Jalan WR. Supratman

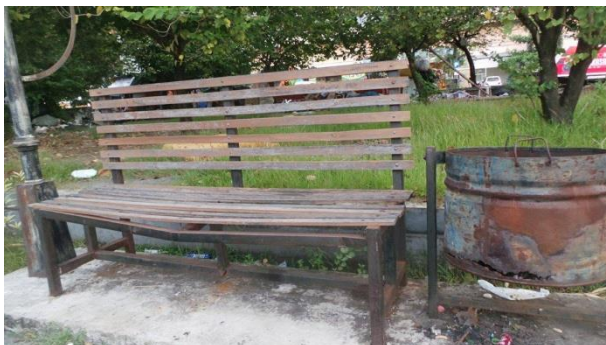
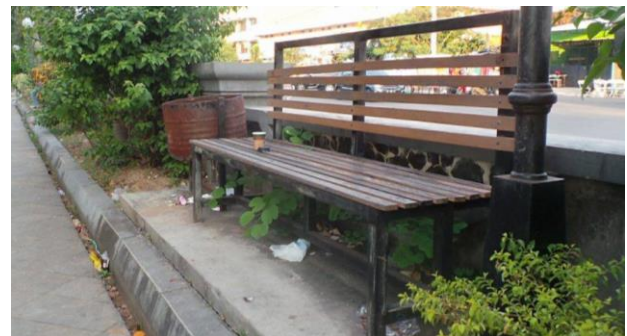
Pendapat pengunjung mengenai kepuasan terhadap fasilitas yang tersedia di taman Benteng Rotterdam mengatakan tidak puas (57%) dengan kondisi tidak terawat (52%), dimana pengunjung mengeluhkan tempat sampah yang rusak (71%) sehingga banyak sampah yang beserakan di kawasan taman. Hal ini perlu menjadi perhatian pengelola. Sebagaimana yang diungkapkan oleh Purwantiasning (2017) bahwa, “Ruang terbuka publik akan menjadi penting bagi seseorang, bila tempat tersebut memiliki beberapa fasilitas pendukung yang dapat mengakomodasi kebutuhan orang dalam beraktifitas”.

Gambar: Kondisi Bangku dan Tempat Sampah Taman Benteng Rotterdam  
Sumber: Data Survey, 2017

Dari Tabel diatas terlihat bahwa ada 10 poin usulan rekomendasi terkait perancangan Taman Benteng Rotterdam. Rekomendasi yang diusulkan yaitu perlu adanya mengecat atau menghiasi jalur jalan agar menarik perhatian (R1), perlu menyediakan jalur khusus terutama untuk pengguna disabilitas atau difabel (R2), menambah tamanan hias yang cocok dengan iklim (R3), material pada taman dicat dengan warna cerah untuk menghidupkan suasana (R4), penempatan papan informasi tentang keberadaan taman(R5), memberikan tema yang sesuai dengan karakter taman (R6), perlu menambahkan fasilitas untuk menunjang kegiatan di taman (R7), penanaman pohon peneduh pada taman (R8), perbaikan *hard* material dan *soft* material, dengan pertimbangan mudah dirawat (R9), serta perlu adanya pemeliharaan oleh pengelola (R10).

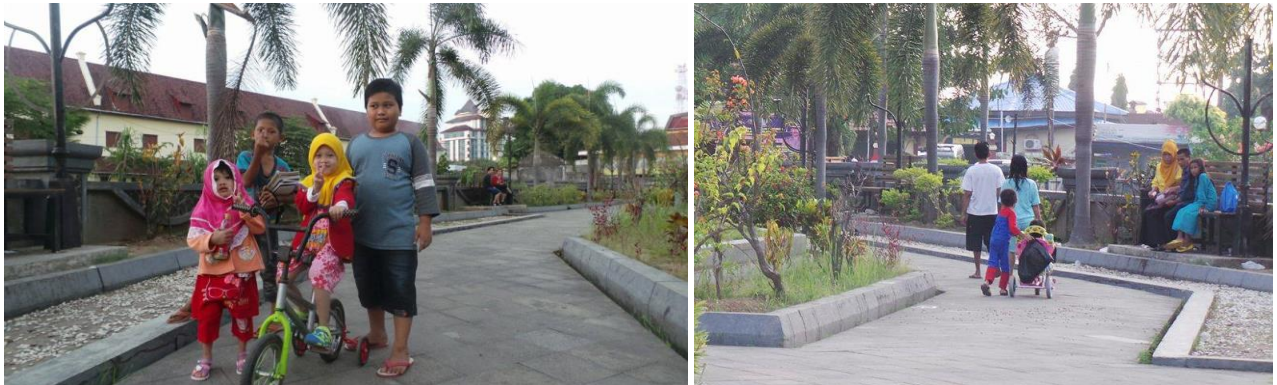
Pendapat pengunjung mengenai keamanan di taman mengatakan aman sebanyak (86%) dan bebas dari kebisingan (67%). Akan tetapi, sekitar (76%) merasa tidak nyaman karena aktifitas dan

kegiatan yang dilakukan di taman sangat terbatas. Sekitar (71%) mengatakan taman perlu ditata dan dirawat.

Gambar: Aktivitas di Taman Benteng Rotterdam  
Sumber: Data Survey, 2017
